## **VULNERABILIDADE SÍSMICA DO PATRIMÓNIO RELIGIOSO DAS ILHAS DO FAIAL E DO PICO, AÇORES**

Dissertação apresentada à Universidade de Aveiro para cumprimento dos requisitos necessários à obtenção do grau de Mestre em Engenharia Civil, realizada sob a orientação científica do Professor Doutor Romeu da Silva Vicente, Professor Auxiliar do Departamento de Engenharia Civil da Universidade de Aveiro e Professor Doutor Aníbal Guimarães da Costa, Professor Catedrático da Universidade de Aveiro.

The main aim of this thesis is assess the seismic vulnerability of the religious heritage of Faial and Pico islands (Azores). It is proposed a procedure to register and diagnose of the damage level on churches after the occurrence of an earthquake, and also to assess of the vulnerability of this type of construction.

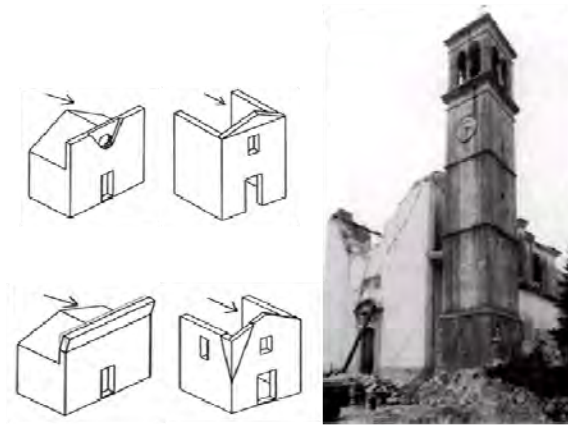
O mecanismo 2 representado na Figura 5, é desencadeado pela presença de grandes aberturas no topo da fachada ou a existência de uma pesada empena podendo desencadear a queda do topo da fachada. É usual também o aparecimento de fendas horizontais na base do frontispício. Uma potencial solução de reforço para minimizar o aparecimento deste mecanismo é a consolidação da ligação entre frontispício e parede da fachada através de uma estrutura metálica por traz do frontispício.

Figura 5. Mecanismo 2 – Desagregação do topo da fachada [Marche,2000]

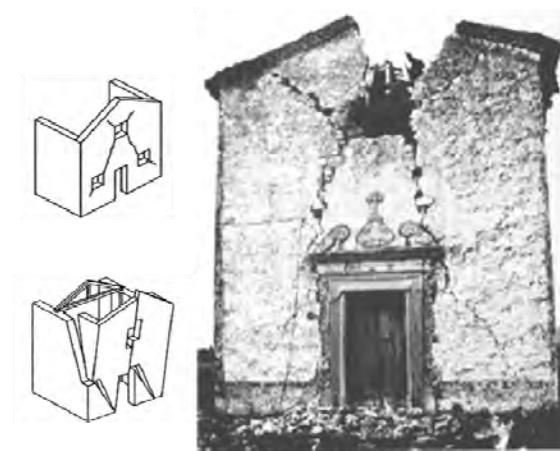
O aparecimento de fendas diagonais devido ao esforço cortante no plano da fachada é agravado pela existência de várias aberturas de tamanho considerável e elementos verticais de elevada esbelteza, provocando o aparecimento do mecanismo representado na Figura 6.

Figura 6. Mecanismo 3 - Fissuração por acção de corte no plano da fachada [Lagomarsino, 2007]

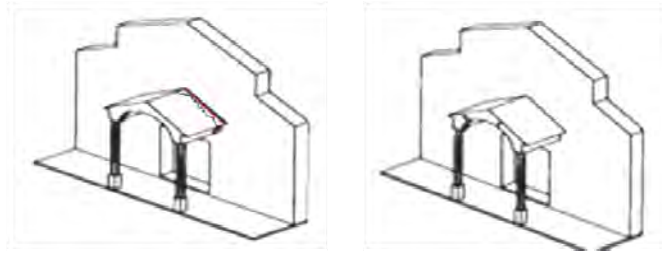
Quando existem zonas porticadas/galerias na fachada, é vulgar o aparecimento de fendas nos arcos ou na ligação galeria-fachada, normalmente associadas à elevada esbelteza dos elementos que constituem as galerias (ver Figura 7).

Figura 7. Mecanismo 4 – Danos no alpendre [Linee Guida, 2006]

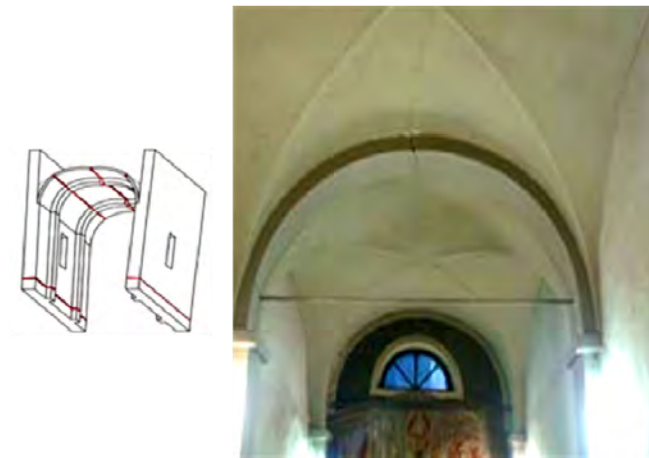
O mecanismo 5 é caracterizado pela abertura de fendas nos arcos transversais (que se podem propagar para as abóbadas) e a rotação de paredes laterais leva ao aparecimento de fendas nas abóbadas provocadas por esforço transversal (ver Figura 8). A tipologia e estado de conservação dos materiais que constituem os arcos e as abóbadas são factores condicionantes que influenciam o aparecimento deste mecanismo.

Figura 8. Mecanismo 5 – Danos devido à resposta transversal da nave [Curti, *et al.*, 2007]

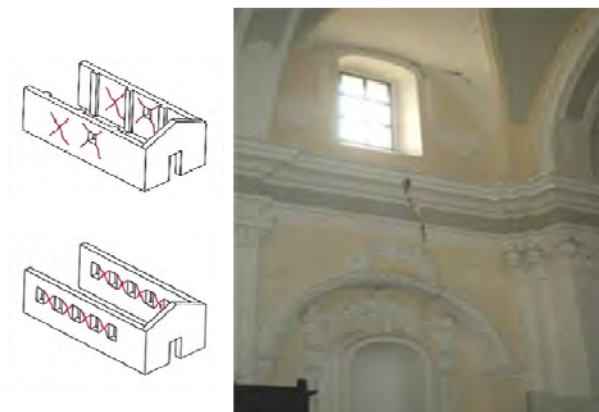
O mecanismo 6 é caracterizado pela abertura de fendas com orientação diagonal (em cruz ou apenas numa direcção) ou fissuração próxima das descontinuidades da parede laterais. A existência de grandes aberturas e o movimento longitudinal das paredes durante o sismo originam o tipo de fissuração representado na Figura 9.

Figura 9. Mecanismo 6 - Fissuração por acção de corte nas paredes laterais [C.N.R., 2002]

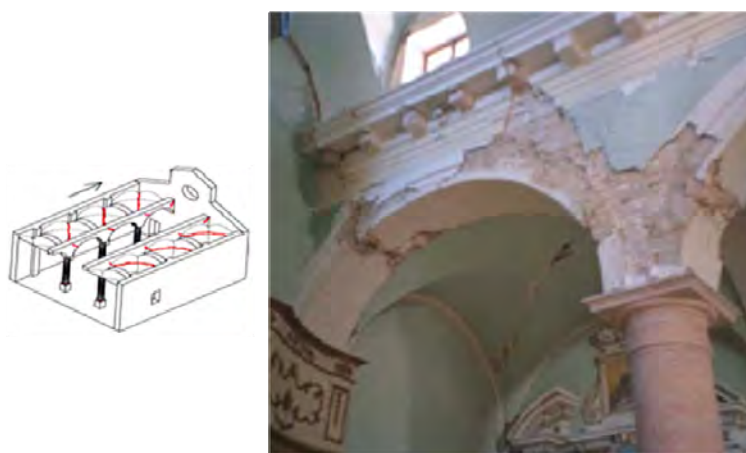
O aparecimento de fendas nos arcos ou danos na ligação das abóbadas com o arco constitui um mecanismo típico nas naves das igrejas, podendo ocorrer também esmagamento ou fissuração na base dos capitéis das colunas (ver Figura 10).

Figura 10. Mecanismo 7 – Danos devido à resposta longitudinal das arcarias [Curti, *et al.*, 2007].

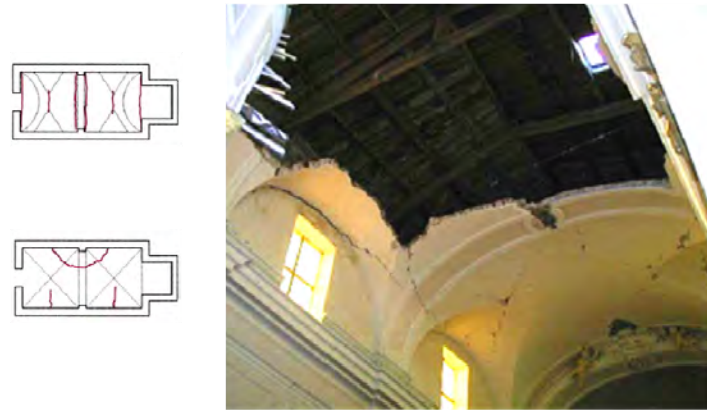
Os mecanismos 8 (ver Figura 11) e 9 (ver Figura 12), são caracterizados pela fendilhação nas abóbadas das naves centrais e laterais respectivamente. A presença de aberturas, descontinuidades e irregularidades junto das abóbadas, ou a existência de cargas concentradas da cobertura nas naves, pode levar ao aparecimento destes mecanismos. Os mecanismos podem ainda ser activados pelo facto das abóbadas apresentarem uma espessura desadequada, isto é, um peso elevado ou, pelo contrario uma espessura insuficiente especialmente no caso de grandes vãos.

Figura 11. Mecanismo 8 – Fendas nas abóbadas da nave central [C.N.R., 2002]

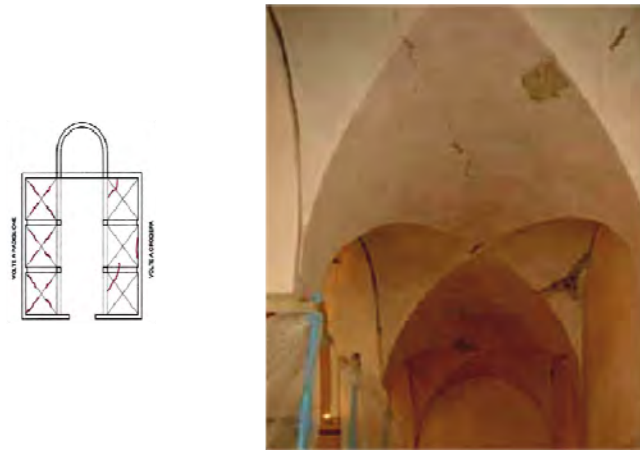
Figura 12. Mecanismo 9 – Fendas nas abóbadas das naves laterais [Curti, *et al.*, 2007].

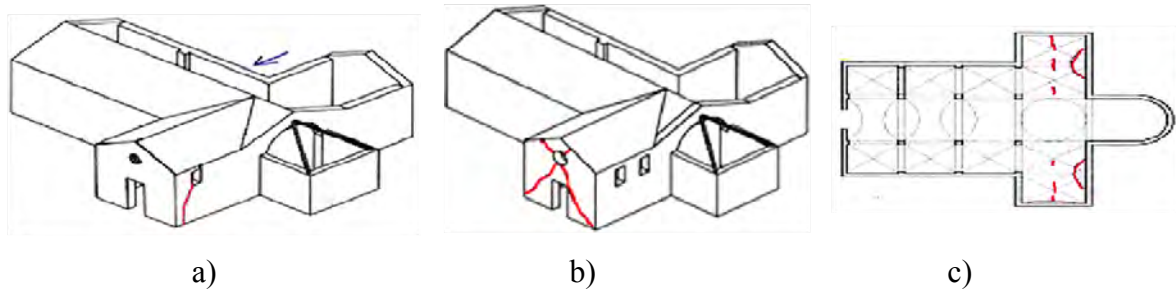
Os mecanismos 10, 11 e 12 esquematizados na Figura 13, são idênticos aos mecanismos 1, 3 e 8 respectivamente, mas associados ao macro-elemento transepto. O mecanismo 10 é caracterizado pela rotação da parede da extremidade do transepto, a fissuração por acção de corte nas paredes do transepto representa o mecanismo 11 e no mecanismo 12 observa-se o aparecimento de fissuração das abóbadas desta zona da igreja

Figura 13. Mecanismos no transepto [Linee Guida, 2006]: a) Mecanismo 10; b) Mecanismo 11; c) Mecanismo 12.

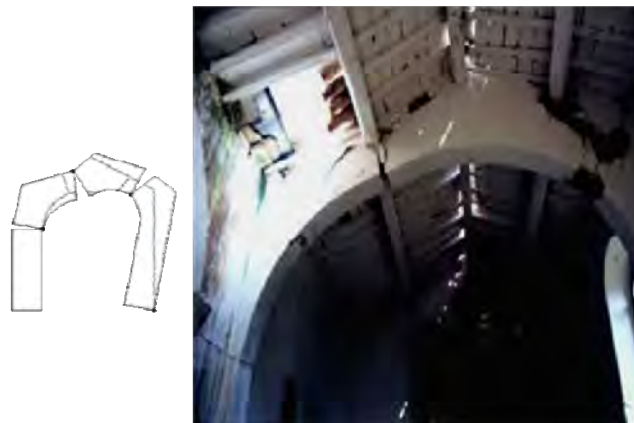
A fragilidade estrutural associada ao macro-elemento arco triunfal é facilmente identificada pelo aparecimento de danos no arco ou esmagamento na base dos pilares como ilustra a Figura 14.

Figura 14. Mecanismo 13 – Danos no arco triunfal [Lagomarsino,2007]

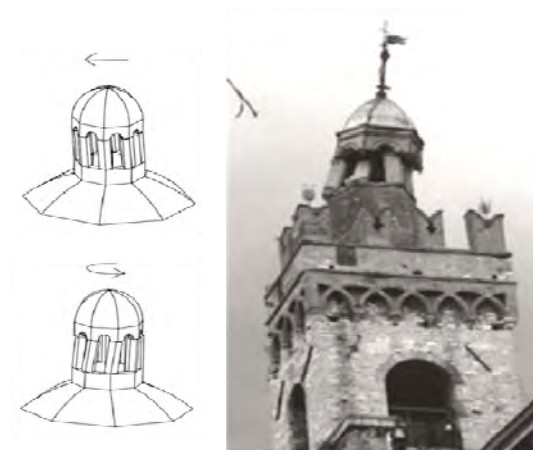
Quando a igreja possui uma cúpula, é típico o aparecimento de fendas agravadas pela existência de aberturas nesta zona (ver Figura 15). A rotação dos elementos verticais e as inúmeras aberturas existentes nas clarabóias proporcionam o aparecimento de danos nestes elementos (ver Figura 16).

Figura 16. Mecanismo 15 – Danos na clarabóia [Curti, *et al.*, 2007]

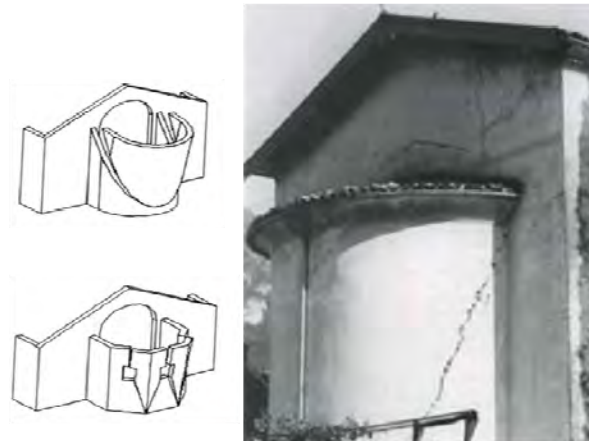
Em relação à abside, é típico o aparecem fendas verticais ou curvilíneas nas paredes da abside, tendencialmente nas zonas de descontinuidade (ver Figura 17). Tal como descrito nos primeiros mecanismos, a presença de elementos rígidos na direcção perpendicular em contacto com as paredes da abside, podem provocar um efeito impulsivo, sobre a parede desencadeando um movimento para fora do seu plano.

Figura 17. Mecanismo 16 – Rotação da abside para fora do plano [Curti, *et al.*, 2007]

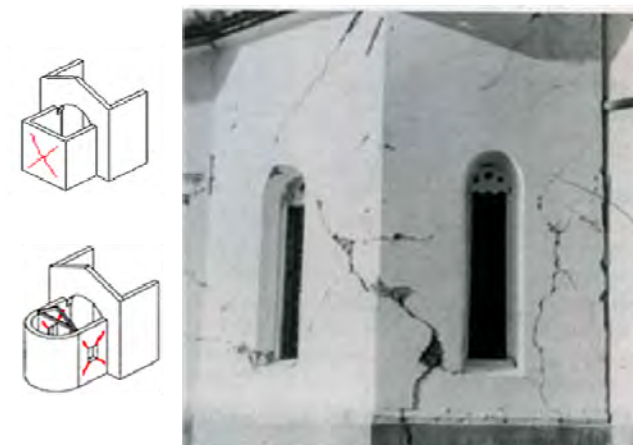
Semelhante aos mecanismos 3 e 11, podem também existir fendas diagonais devido à acção de corte nas paredes da abside (ver Figura 18).

Figura 18. Mecanismo 17 – Fissuração por acção de corte na abside [Curti, *et al.*, 2007].

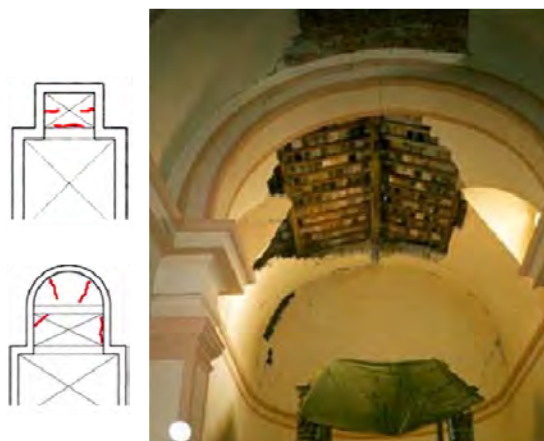
Nas abóbadas deste macro-elemento, é também possível o aparecimento do mecanismo 18 como se ilustra na Figura 19, analogamente ao que ocorre nas naves da igreja.

Figura 19. Mecanismo 18 – Fissuração nas abóbadas da abside [Curti, *et al.*, 2007].

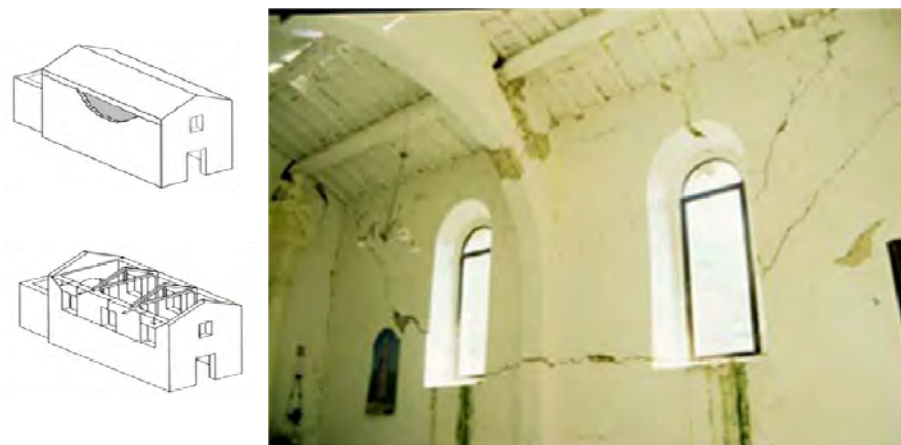
Tal como se observa noutros mecanismos de dano, a ligação entre a cobertura e as paredes é uma zona bastante vulnerável da igreja. A acção horizontal origina um efeito impulsivo da cobertura no topo das paredes, podendo levar ao aparecimento de fendas horizontais e por vezes o movimento das paredes para fora do seu plano (ver Figura 20).

Figura 20. Mecanismo 19 - Interacção entre cobertura e paredes laterais [Lagomarsino, 2007].

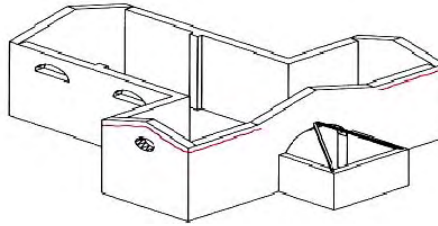
As fendas tendem a propagar-se tendencialmente pelas discontinuidades da parede. Os mecanismos 20 e 21 são idênticos ao anterior, mas nas paredes do transepto (ver Figura 21) e da abside (ver Figura 22) respectivamente.

Figura 21. Mecanismo 20 - Interação entre cobertura e o transepto [Linee Guida, 2006].

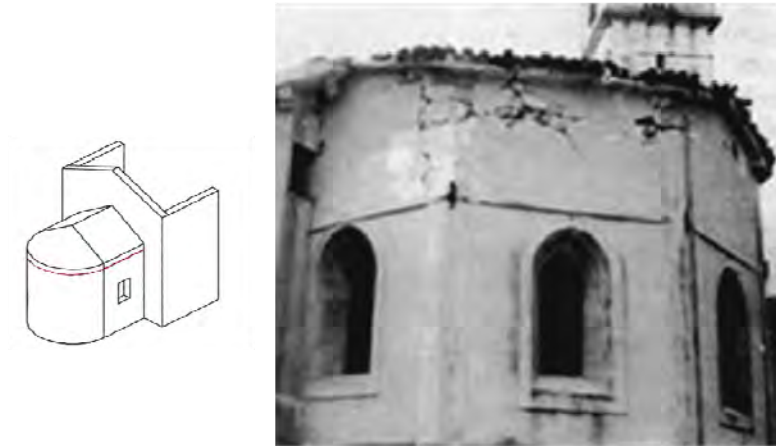
Figura 22. Mecanismo 21 – Interação entre cobertura e a abside [Curti, *et al.*, 2007]

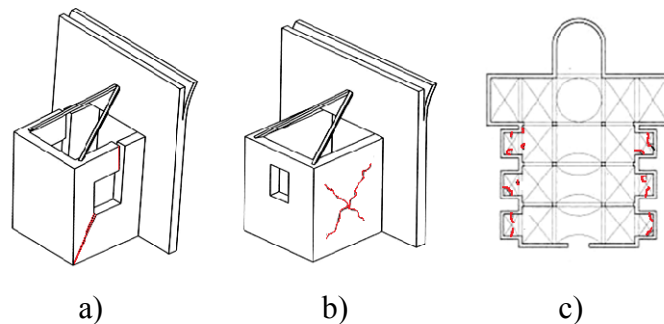
Os mecanismos 22, 23 e 24 são também idênticos a outros anteriormente descritos, sendo representados na Figura 23. No mecanismo 22 observa-se a rotação das paredes das capelas para fora do plano, o mecanismo 23 é caracterizado pela fissuração por acção de corte nas paredes e o mecanismo 24 é idêntico aos mecanismos 8, 9, 12 e 18, mas nas abóbadas das capelas.

Figura 23. Mecanismos em capelas ou corpos adjacentes [Linee Guida, 2006]: a) Mecanismo 22; b) Mecanismo 23; c) Mecanismo 24.

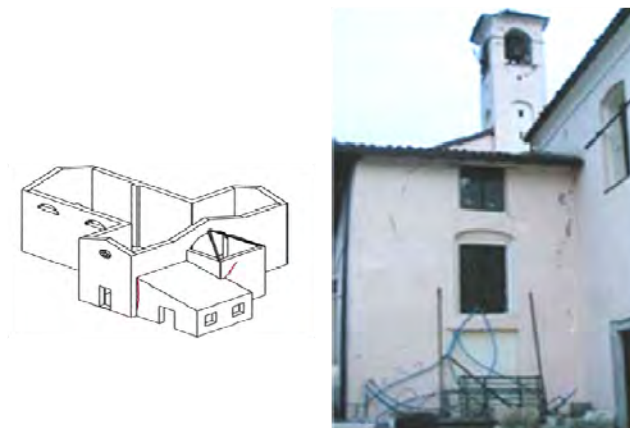
A diferença de alturas ou de espessura das paredes entre construções adjacentes pode desencadear o aparecimento de fendas na ligação entre estes, como se ilustra na Figura 24.

Figura 24. Mecanismo 25 – Danos provocados pela interação com edifícios adjacentes [Curti, *et al.*, 2007].

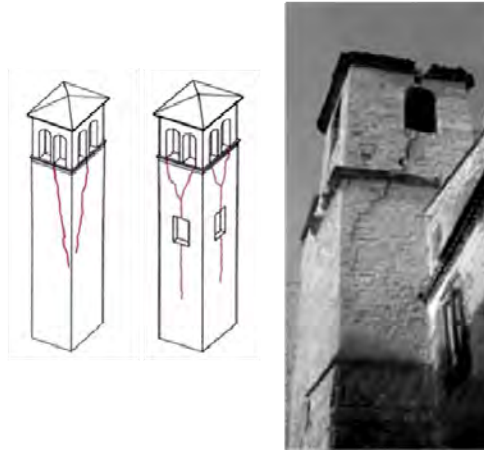
Nas torres sineiras, é típico o aparecimento de fendas na ligação entre torre e igreja ou por tensões de corte associadas à presença de grandes aberturas como se ilustra na Figura 26.

Na zona de ligação com o corpo principal da igreja é vulgar o aparecimento de danos, provocados pelo distinto comportamento das duas estruturas à acção sísmica.

Figura 26. Mecanismo 27 – Fissuração da torre sineira [Curti *et al.*, 2007]

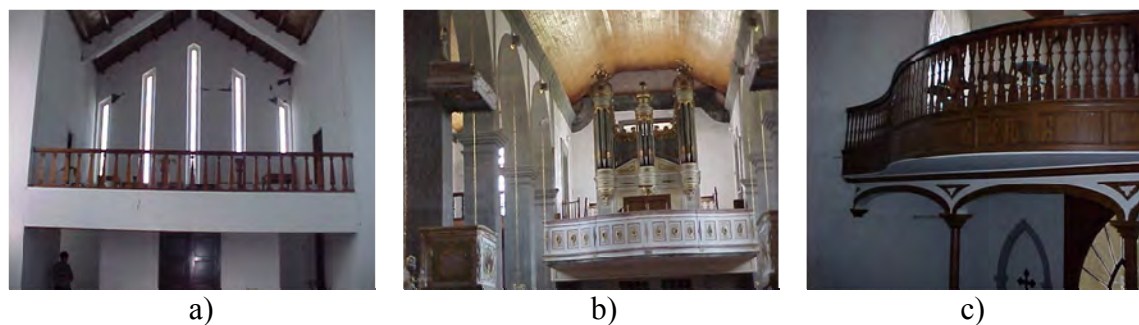
Este tipo de estruturas pode ter três tipos de apoio distintos como indica a Figura 29: a) apoiado apenas nas paredes laterais; b) apoiado nas paredes laterais e, quando em igrejas de três naves, apoiado nos primeiros arcos que são geralmente de menores dimensões; c) apoiadas com pilares para além da ligação às paredes laterais como mostra a Figura 29 c). Facilmente se conclui que o caso mais desfavorável será quando apenas está apoiado nas paredes laterais.

Figura 29. Tipos de apoio do macro-elemento coro alto [Costa e Vasconcelos,1999]: a) Coro alto da Igreja de Espalhafatos apoiado apenas nas paredes laterais; b) Parte do coro alto da Igreja da Praia de Almoxarife apoiado nas paredes laterais e nos primeiros arcos; c) Coro alto da Igreja de S. Bartolomeu apoiado nas paredes laterais e em pilares.

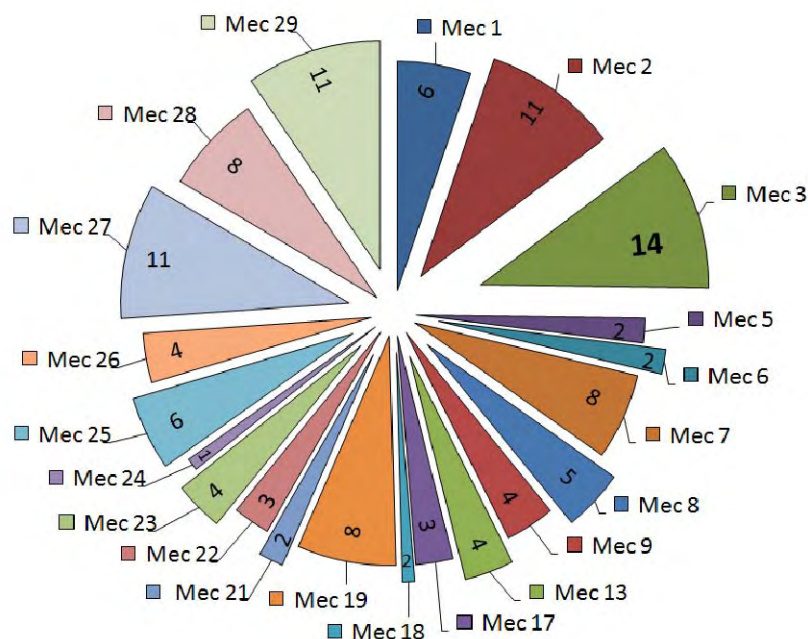
Figura 35. Estatística dos danos observados nas 16 igrejas dos Açores após a ocorrência do sismo de 9 de Junho de 1998

Da análise do gráfico da Figura 35, conclui-se que a fissuração por acção de corte na fachada (mecanismo 3), a rotação do topo da fachada para fora do plano (mecanismo 2), os danos no coro alto (mecanismo 29) e a fissuração nas torres sineiras (mecanismo 27), foram identificados num grande número dos casos de estudo. A análise deste gráfico permite indirectamente ter uma percepção das principais fragilidades destas construções.

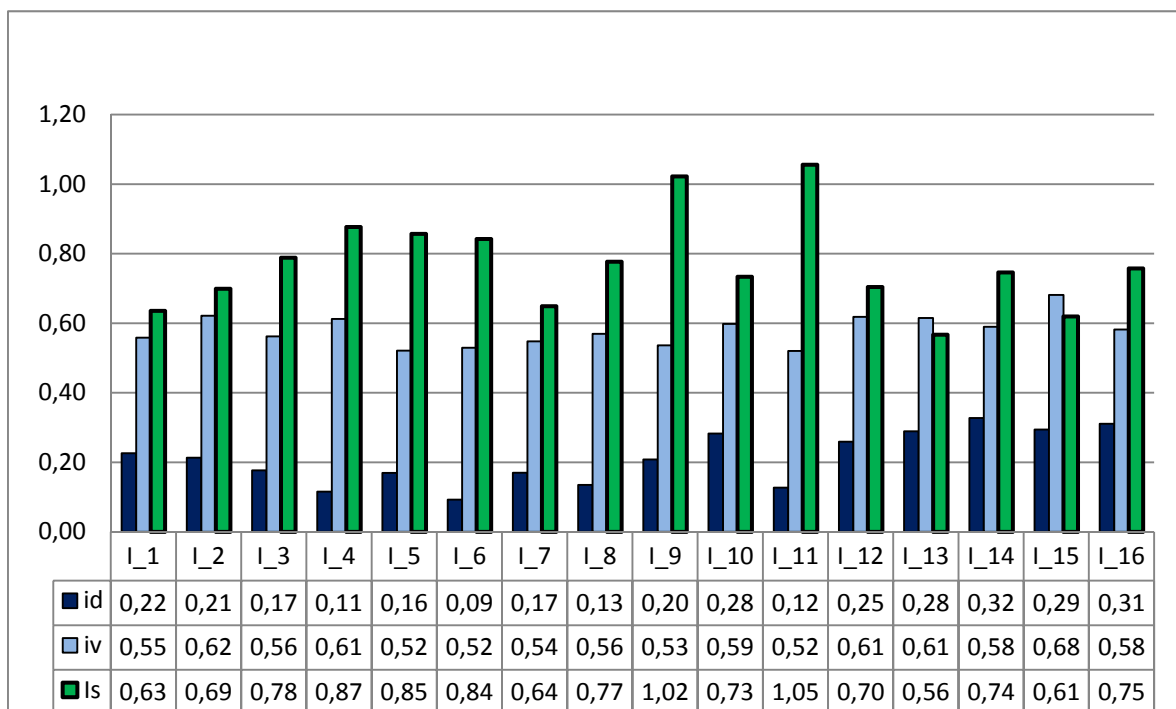
Figura 37. Valores de  $i_d$ ,  $i_v$  e  $I_s$  obtidos para as 16 igrejas estudadas

Relativamente ao índice de dano ( $i_d$ ) podemos observar que, na maior parte das igrejas, este valor é baixo, sendo apenas igual ou superior a 0,3 em dois dos casos de estudo (ver Figura 38). Como foi referido anteriormente, de acordo com o documento original considera-se que igrejas com este valor de índice de dano não reúnem as condições necessárias à sua utilização.

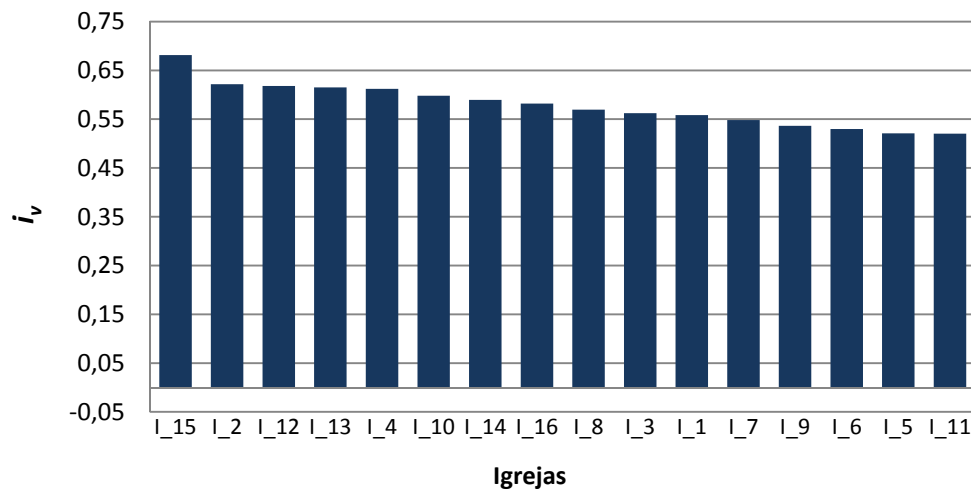
Figura 39. Índice de vulnerabilidade para as igrejas em estudo

O comportamento sísmico de todo o edifício é representado com base estatística pelo índice de vulnerabilidade ( $i_v$ ) (variável entre 0 e 1), sendo este uma média ponderada do comportamento das diferentes partes da igreja [Linee Guida, 2006]. Pela análise do gráfico da Figura 39 observa-se que todas as igrejas apresentam um índice de vulnerabilidade ( $i_v$ ) elevado compreendido entre 0,5 e 0,7.

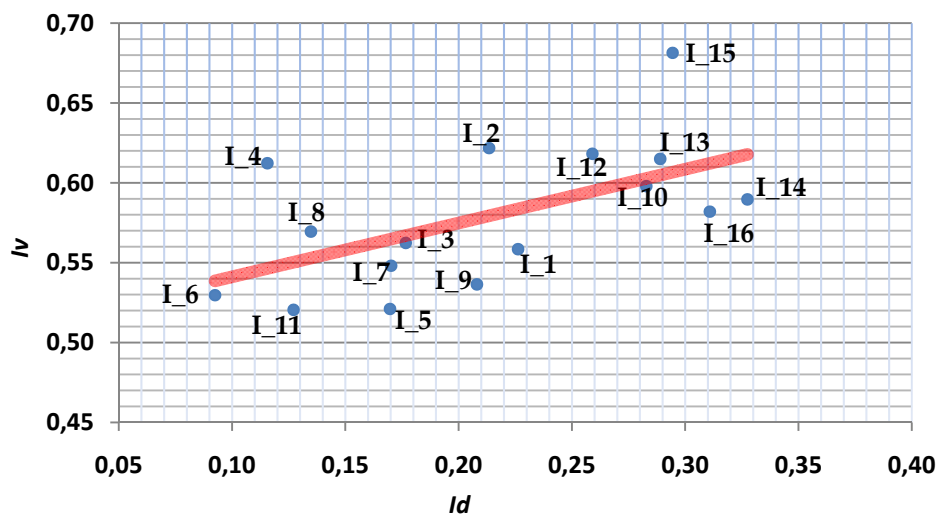
Figura 40. Índice de vulnerabilidade ( $i_v$ ) em função do índice de dano ( $i_d$ )

Observa-se, como espectável, que em geral o índice de dano ( $i_d$ ) é tanto maior quanto maior o índice de vulnerabilidade ( $i_v$ ). A dispersão de valores em algumas igrejas pode dever-se a:

- i) O facto das igrejas em questão se encontrarem afastadas do epicentro do sismo, pois apesar de apresentar uma elevada vulnerabilidade, a atenuação da intensidade sísmica em função da distância, pode levar ao aparecimento de menos danos;
- ii) As características do terreno de fundação pode ser também um factor condicionante, pois caso o factor amplificativo do solo nos locais onde se encontram for mais baixo do que as restantes, estas igrejas terão menos danos apesar da elevada vulnerabilidade;
- iii) Ao insuficiente registo fotográfico dos danos para uma correcta determinação do índice de dano ( $i_d$ ), assim como a falta de dados geométricos pormenorizados para uma detalhada avaliação da vulnerabilidade sísmica do edifício ( $i_v$ ).

- Em relação à credibilidade dos resultados obtidos para o índices de dano e de vulnerabilidade sísmica observou-se, pela análise do grafico da Figura 40, que em geral o índice de dano é tanto maior quanto maior o índice de vulnerabilidade. Para explicar a dispersão das igrejas I\_4 e I\_15, foram apresentadas anteriormente três hipóteses: i) distância ao epicentro; ii) características do terreno de fundação; iii) insuficiente registo fotográfico para determinação do índice de dano e ausência de dados geométricos para mais rigorosa classificação do índice de vulnerabilidade sísmica.

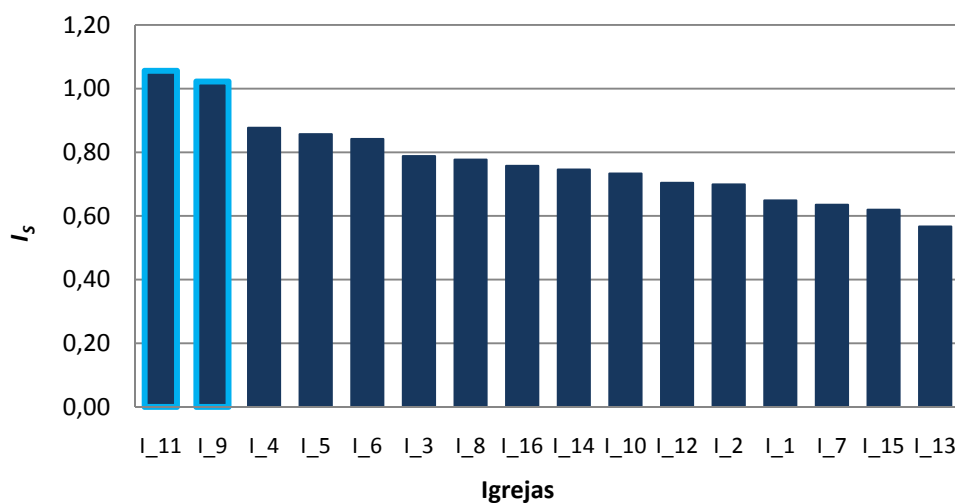
Figura 41. Índice de segurança para as igrejas em estudo

Quanto ao índice de segurança ( $I_s$ ), nota-se que a maior parte dos casos de estudo apresentava valores inferiores à unidade (ver Figura 41) o que significa que as igrejas em questão não estariam em condições de suportar um sismo com a aceleração de referência ( $a_{gR}$ ) considerada ( $2,5 \text{ m/s}^2$ ) [NA, 2008].

De salientar que os resultados obtidos para o índice de segurança ( $I_s$ ) dizem respeito à aceleração de referência ( $a_{gR}$ ) igual a  $2,5 \text{ m/s}^2$ . O facto de apenas duas das dezasseis igrejas apresentarem índices de segurança superiores à unidade, deve-se não só ao elevado valor da aceleração de referência admitida ( $a_{gR}$ ), mas também aos valores admitidos para o factor amplificativo do solo ( $S$ ) e factor de importância ( $\gamma_I$ ).

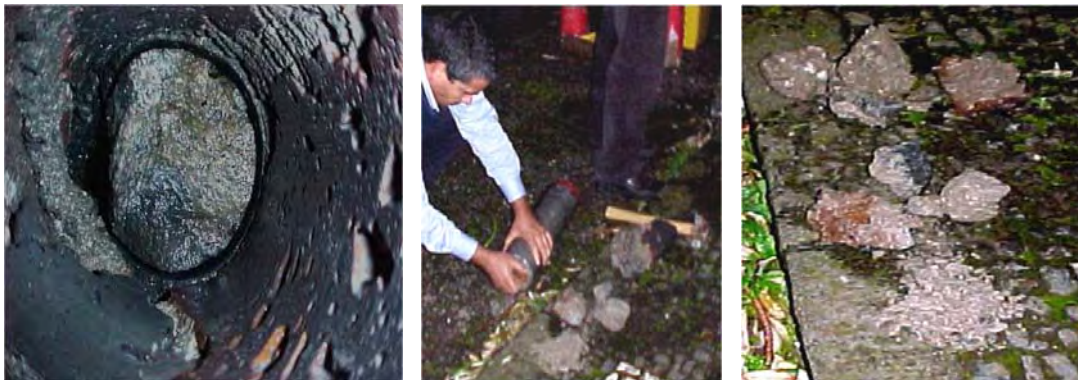
Figura 47. Observação das carotes extraídas e da abertura resultante [Costa e Vasconcelos,1999]

Da observação do volume de pedras retirado e da abertura resultante da extracção, é possível ter uma ideia da disposição das pedras ao longo do interior da parede, assim como dos vazios existentes como mostra a Figura 47.

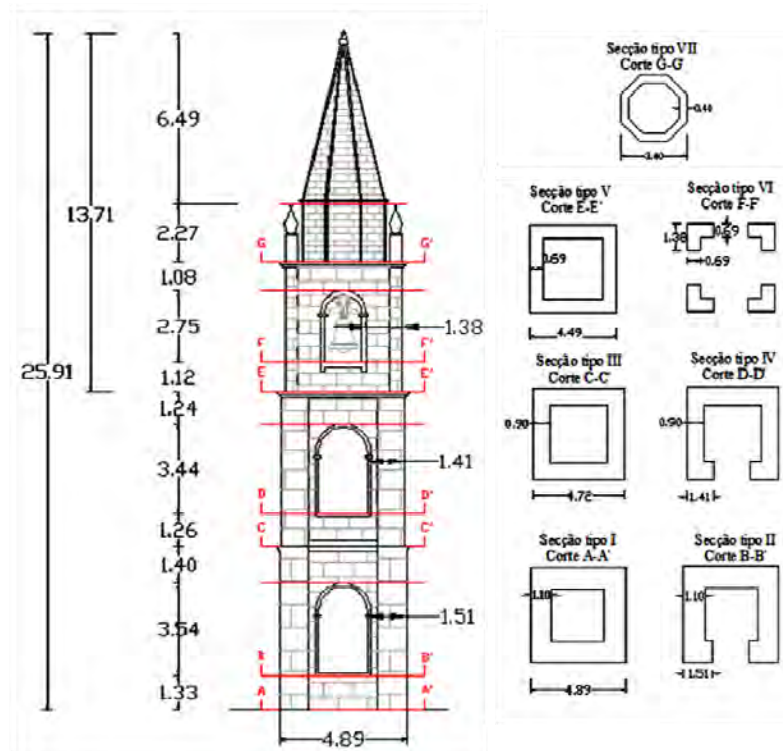
Figura 55. Esquema da torre isolada e das secções adoptadas para a análise do campanário da igreja da Madalena à cota real (adaptado de [Leão, 1999])

Pela observação dos valores obtidos na Tabela 17, verificamos que a secção correspondente às aberturas do campanário apresenta uma elevada vulnerabilidade. Este resultado era previsível, no entanto é importante salientar que não foi admitida a cota real a que se encontra o campanário. Por esta razão, foram calculados os valores da aceleração crítica do solo para o caso de admitirmos este campanário no topo de uma torre isolada (ver Figura 55), ou seja, assumindo que a torre sineira não está em contacto com o resto da estrutura da igreja. Com esta comparação pretende-se compreender até que ponto a cota a que se encontra o campanário (11,5m) influencia a avaliação da sua vulnerabilidade.

Na Tabela 18 são apresentados os resultados obtidos para as secções críticas admitidas na Figura 55 aplicando o mesmo modelo mecânico utilizado anteriormente, sendo a secção 7 correspondente à zona de abertura do campanário.

Comparando os resultados obtidos nas duas situações para a aceleração crítica do solo na secção mais vulnerável do campanário, conclui-se que o facto de considerarmos o campanário no topo de uma torre isolada leva a uma redução da aceleração correspondente ao colapso por flexão composta de aproximadamente 5%.

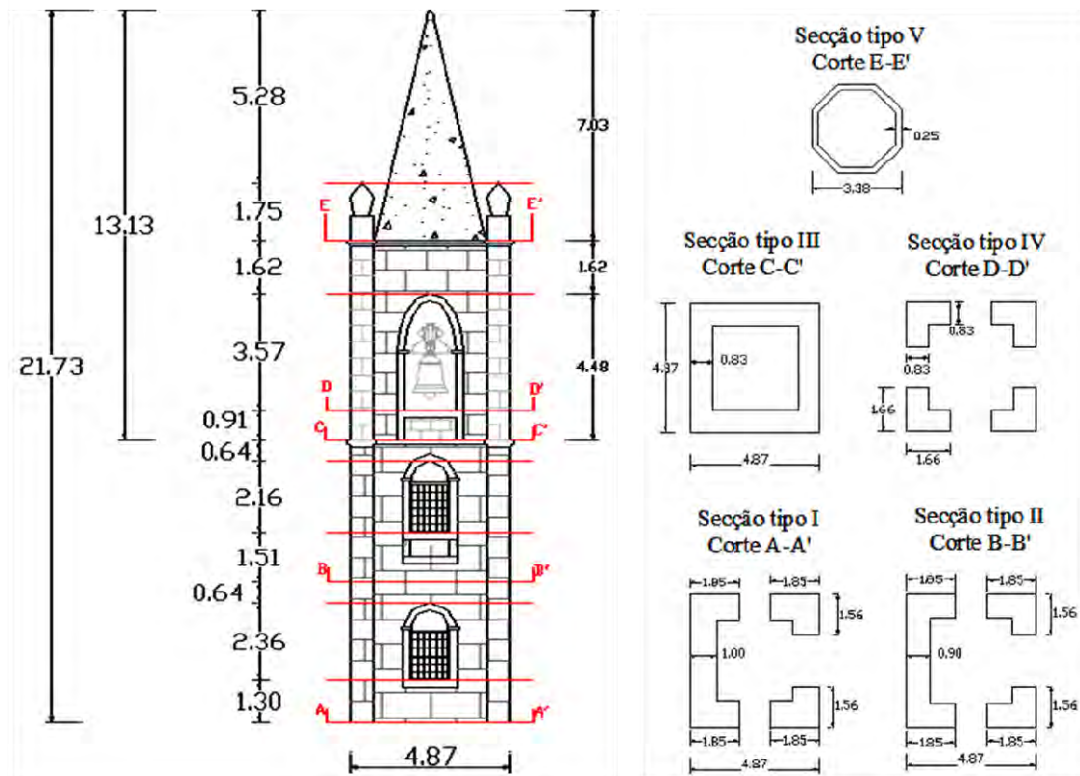
Figura 60. Esquema da torre isolada e das secções adoptadas para a análise do campanário da igreja de Bandeiras à cota real (adaptado de [Leão, 1999]).

campanário no topo de uma torre isolada (ver Figura 60), ou seja, assumindo que a torre sineira não está em contacto com a restante estrutura da igreja.

De salientar que a existência de duas aberturas de janelas e uma de acesso à torre nos pisos inferiores apenas se verifica numa das torres, no entanto foi considerada esta situação por ser a mais desfavorável. Algumas secções foram ainda simplificadas no sentido de facilitar a aplicação do método, nomeadamente na simetria das secções e, analogamente ao que já foi adoptado nos dois casos anteriores, os pilares apresentam em todos os pisos secção quadrangular.

Na Tabela 23 são apresentados os resultados obtidos para as secções críticas admitidas na Figura 60 aplicando o mesmo modelo utilizado anteriormente, sendo a secção 7 correspondente à zona de abertura do campanário.

O facto do maior acréscimo de vulnerabilidade, quando comparadas as duas situações, se verificar no campanário da igreja de Bandeiras (torre mais baixa), deve-se principalmente a dois motivos: i) irregularidade geométrica em altura; ii) período fundamental mais baixo.

A existência de mais aberturas ao longo desta torre do que na Madalena torna-a, apesar da menor altura e menor peso, a torre mais vulnerável. Para além disso, o facto do período desta torre ser mais baixo, reflecte-se numa maior penalização da acção, ilustrada no espectro de resposta da Figura 62. De salientar que o cálculo do período neste trabalho teve como base a expressão (16) que apenas depende da altura da estrutura, não tendo em conta a irregularidade geométrica em altura e as propriedades mecânicas da alvenaria.
